Grotiuscollege en Herlecollege  
.....  
**QuickScan bestaande  
huisvesting**

| Opdrachtgever | <b>Gemeente Heerlen</b> |
| Project | Begeleiding IHP Voortgezet Onderwijs Heerlen |
| Datum | 20 april 2021 |

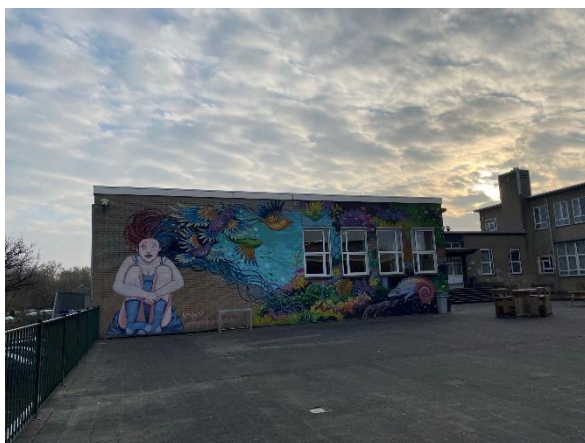
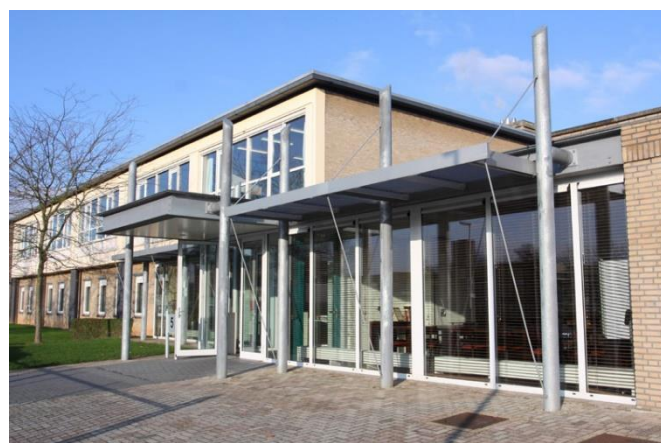
Het gebouw heeft een gevarieerde uitstraling. Vanwege de verschillende bouwjaren is ook aan de buitenkant zichtbaar dat het niet één geheel is. Het betreft een verouderd gebouw waarbij zichtbaar is dat renovatie of levensduurverlenging binnen afzienbare tijd nodig is. De uitstraling is functionalistisch. Het is een typisch gebouw uit de jaren '70 waarbij kostenbeperking en snelheid prevaleerde boven kwaliteit en onderhoudbaarheid. Ook binnen is ondanks inspanningen qua onderhoud en schoonmaak de veroudering op veel plaatsen zichtbaar. De uitstraling wordt in termen van de scoringsmethodiek beoordeeld met een 5.

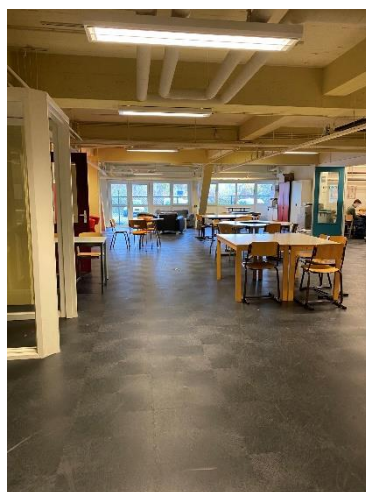
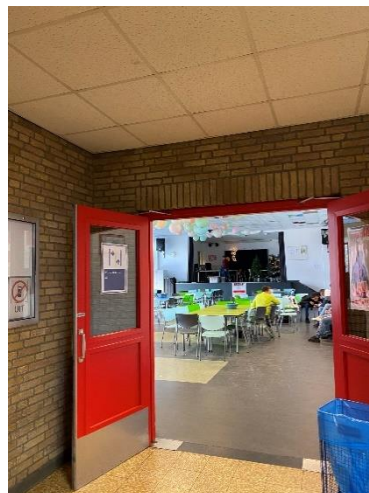
Gesteld kan worden dat het Herlecollege van voldoende omvang is, zelfs een overmaat. Het betreft een typisch praktijkgericht gebouw. Het is echter een lappendeken van bouwdelen en daarmee logistiek in elkaar geregen en minder efficiënt in zijn ruimtegebruik. De opzet is niet flexibel en er zijn relatief veel ruimtes zonder direct daglicht. Het huidige gebouw is matig tot slecht in staat tot het faciliteren van modern vmbo-onderwijs, waarbij maatwerk richting leerlingen centraal staat. Ook vraagt het onderwijs om meer diversiteit in type ruimtes en werkplekken. Om op beide ontwikkelingen in te spelen is momenteel een ruimte die voorheen fietsenkelder was verbouwd tot leerplein. Dit is geen ideale situatie.

De onderwijskundige staat van het gebouw wordt hierdoor beoordeeld met een 6.

Op grond van de schouw en de gebouwbeoordeling, wordt geconcludeerd dat het huidige gebouw van het Herlecollege aan het einde van haar levensduur is – zowel technisch als functioneel. Renovatie en duurzaam hergebruik (+40 jaar) van het bestaande casco is gezien de opbouw en slechte bruto-netto-verhoudingen technisch complex en economisch niet meer zinvol. Een grootschalige ingreep door vervangende nieuwbouw is nodig, waarbij betreffende ingreep uiterlijk binnen de periode van 5 tot 10 jaar dient te worden afgerond.

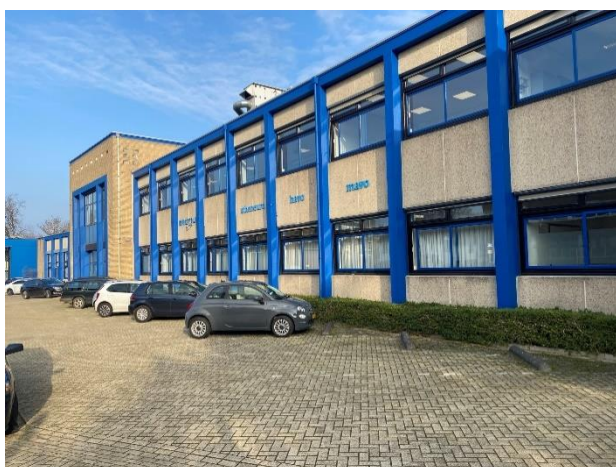
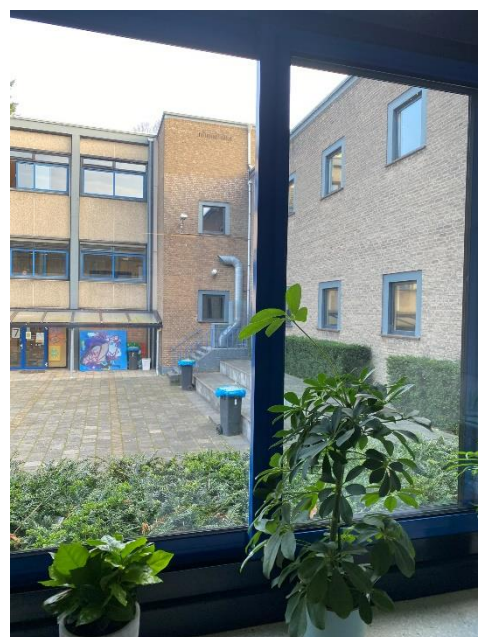
Het betreft een typisch havo/vwo gebouw dat gericht is op het geven theoretisch onderwijs middels instructie. Het gebouw bestaat uit minimaal 5 bouwdelen van diverse bouwjaren waardoor een gevarieerd beeld is ontstaan. Aan de voorkant is dit niet zichtbaar maar bij een rondgang door het gebouw wel. Het gebouw is verouderd maar gebouwd in een periode waarin kwalitatief relatief goede gebouwen gerealiseerd werden die momenteel met aanpassingen goed bruikbaar zijn. Het heeft een degelijke en functionele uitstraling en is door het schoolbestuur goed onderhouden. De uitstraling van het gebouw wordt beoordeeld met een 6.

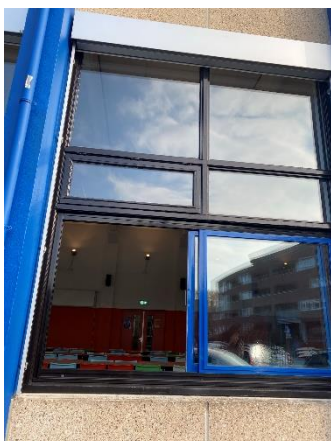
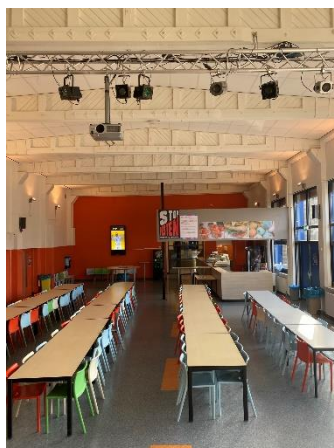
- De kozijnen zijn deels verouderd. Ze zijn deels van aluminium en deels van hout.
- Het dak heeft dringend onderhoud nodig.
- De oude CV installatie staat in de kelder en is deels buiten gebruik.

Er is sprake van een typisch utilitaire constructieve opbouw, met een betonskeletstructuur; per vleugel wijken deze in maatvoering wat op elkaar af; de opbouw van de gebouwvleugels is passend bij de stramienmaten en vrije hoogte voor instructielokalen. Opbouw van de gevel is ook per vleugel verschillend. Van min of meer klassiek tot vliesgevels. Over het algemeen zijn de gevels van redelijke tot voldoende kwaliteit. Het gebouw is gedeeltelijk geklimatiseerd, maar voor het grootste gedeelte voorzien van een basis CV-installatie en gedeeltelijke actieve ventilatie. Het inbouwpakket is nog van goede kwaliteit.

Alles in overweging nemende scoort het gebouw als geheel een 5,5. Dit komt door de goede kwaliteit van recente bouwdelen en de investeringen van circa 10 jaar geleden. Storingen in functievervulling komen alleen plaatselijk voor. Desalniettemin zijn levensduurverlengende activiteiten binnen 10 tot 15 jaar nodig. Aandachtspunt is en blijft bij deze score dat er veel verschil in bouwkundige kwaliteit is tussen de diverse bouwdelen. De 5,5 betreft dan ook een gemiddelde overall score voor dit pand aan de Akerstraat.

Op grond van de scoring wordt geadviseerd om op een termijn van 10 tot 15 jaar het gebouw integraal aan te pakken door middel van ofwel vervangende nieuwbouw, dan wel levensduurverlengende renovatie.
